F+E – Projekt: Langzeituntersuchung von Verkehrsflachen aus Dranbeton

Bericht: Einsatz im Straenbau (Werksstrae)

**Auftraggeber: Forschungsgemeinschaft Transportbeton e.V. (FTB)
Kochstrae 6-7
10969 Berlin**

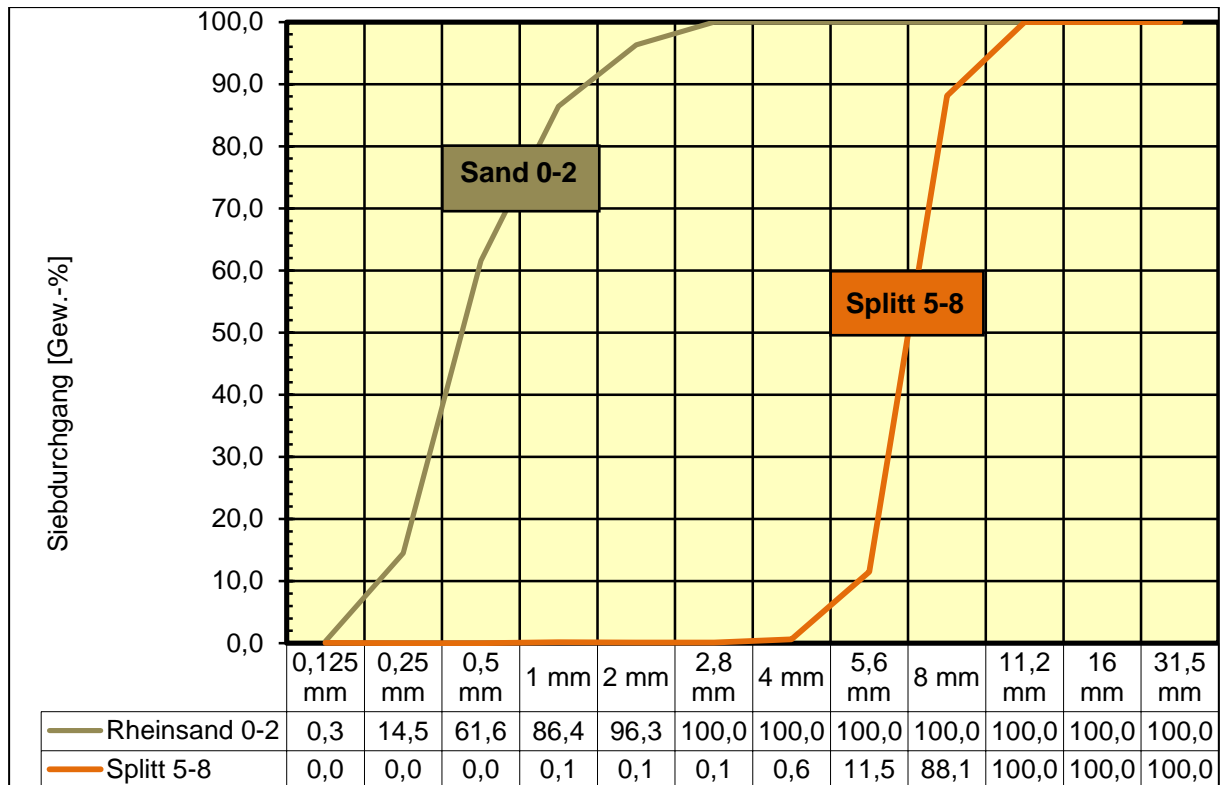
Diagramm 1: Korngrößenverteilung der verwendeten Gesteinskörnungen

Die hier verwendeten Gesteinskörnungen (fGK, Rheinsand 0-2 mm; gGK, Splitt 5-8 mm) werden in dem am Projekt beteiligten Betonmischwerk regelmäßig verwendet. Die gewählte Korngrößenverteilung des Körnungsgemisches entsprach den Vorgaben des FGSV-Merkblattes /1/.

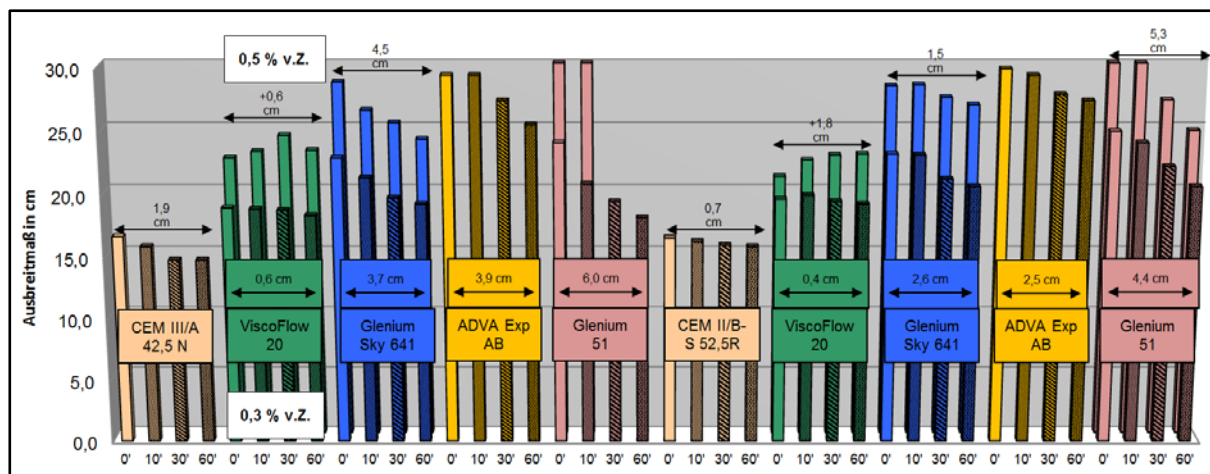
Diagramm 2: Übersicht der Mörtelprüfungen

Es ergab sich, dass sich mit ViscoFlow 20 für beide Zementarten vergleichbare Konsistenzen und aufgrund der kaum feststellbaren Abnahme des Ausbreitmaßes die längste und damit beste Verarbeitungszeit einstellte, daher wurde dieses ZM auch für die Ausführung der Versuchsstrecke benutzt..

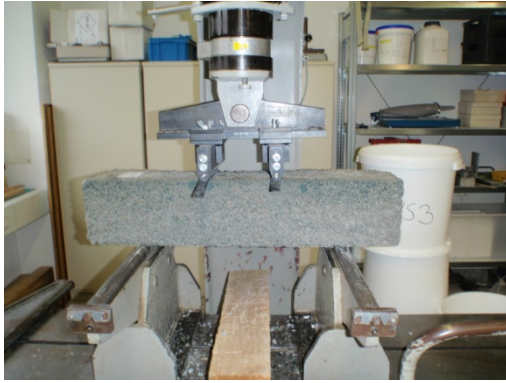
Abb. 2: Biegezugfestigkeit

- Druckfestigkeit nach DIN EN 12390-3
- Biegezugfestigkeit nach DIN EN 12390-5 (Abb. 2)
- Spaltzugfestigkeit nach DIN EN 12390-6
- E-Modul nach DIN 1048-5
- zugänglicher Hohlraumgehalt in Anlehnung an DIN EN 12390-7 (Abb. 3)
- Wasserdurchlässigkeit nach „Richtlinie für die Herstellung und Güteüberwachung von wasserdurchlässigen Pflastersteinen aus haufwerksporigem Beton (10.95)“ (Abb. 4)
- Wasserdurchlässigkeit an den Versuchsflächen nach DIN 18035-6 (Abb. 5)
- Frost-Tausalz-Beständigkeit nach dem modifizierten Verfahren von Wacker Chemie (Abb.6)

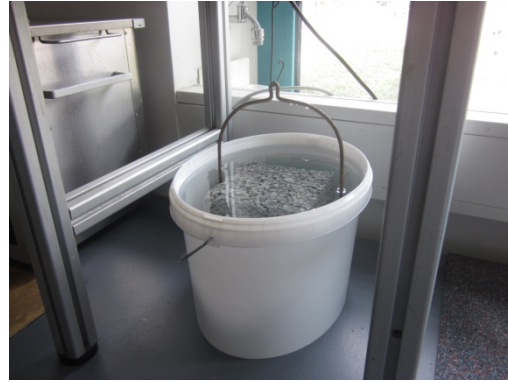
Abb. 3: Tauchwägung für den Hohlraumgehalt

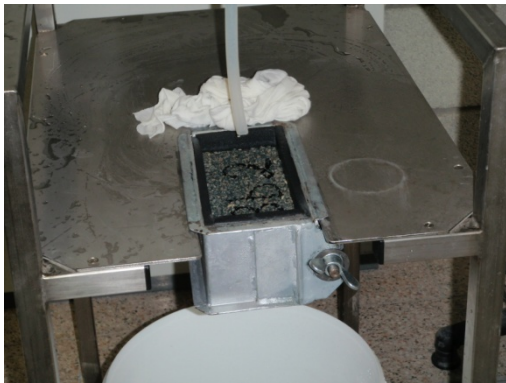
Abb. 4: Wasserdurchlässigkeit Pflasterstein

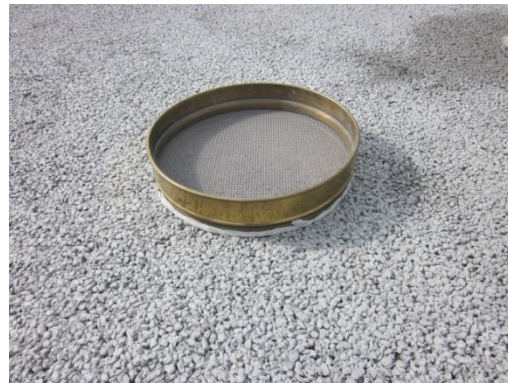
Abb. 5: Wasserdurchlässigkeit der eingebauten Fläche

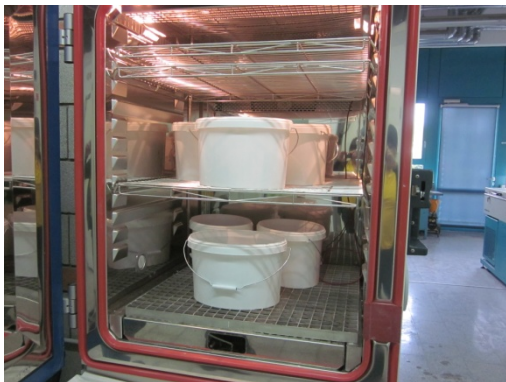
Abb. 6: mod. Verfahren Frost-Tausalzbeständigkeit

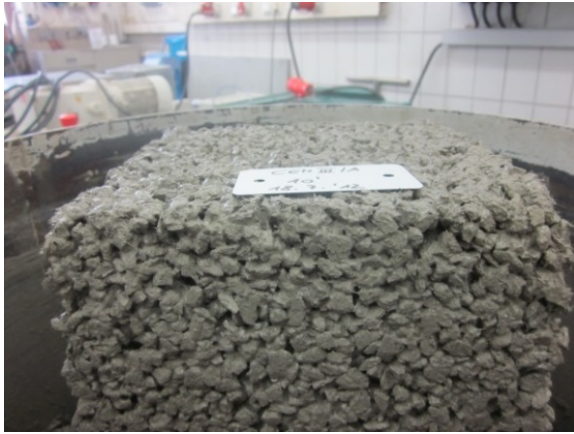
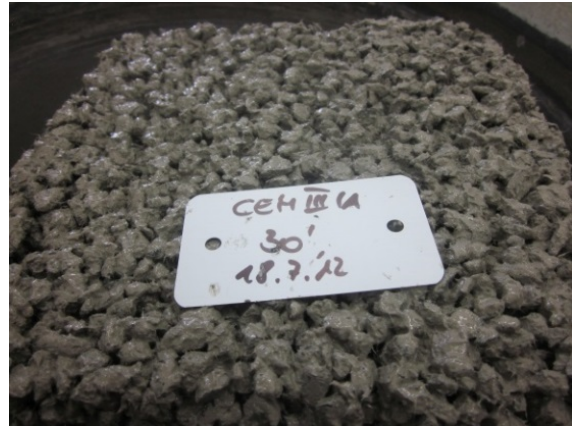
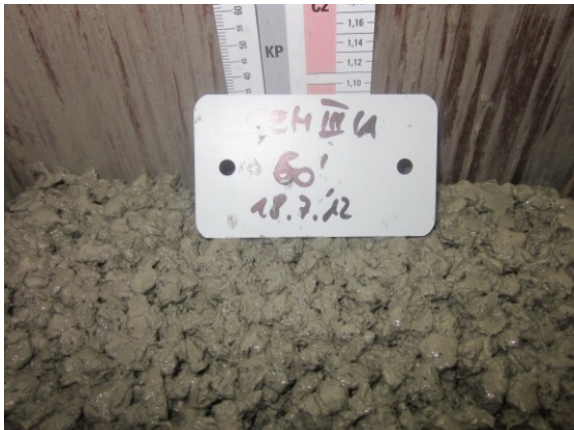
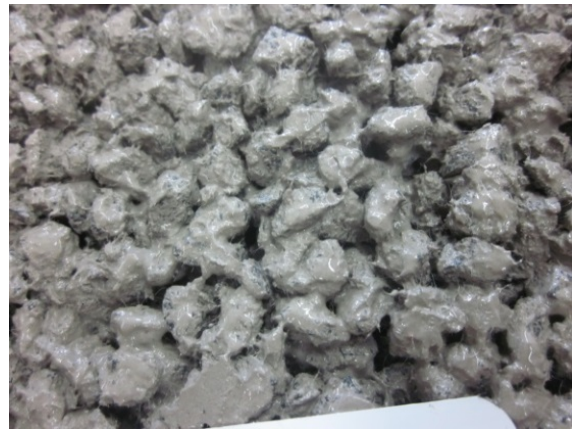
Abb. 7-10: Konsistenzverlauf CEM III/A 42,5 N

Die gewünschte Konsistenz für den Einbau (Verdichtungsmaß = 1,30 – 1,34, steif, C1) wurde im Wesentlichen erreicht (visuelle Darstellung siehe Abb. 7 bis 14).

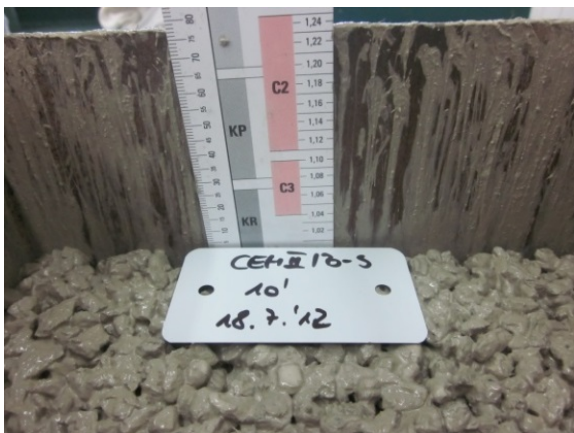
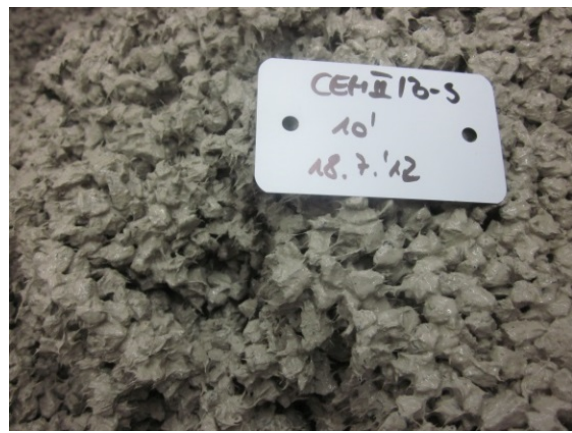
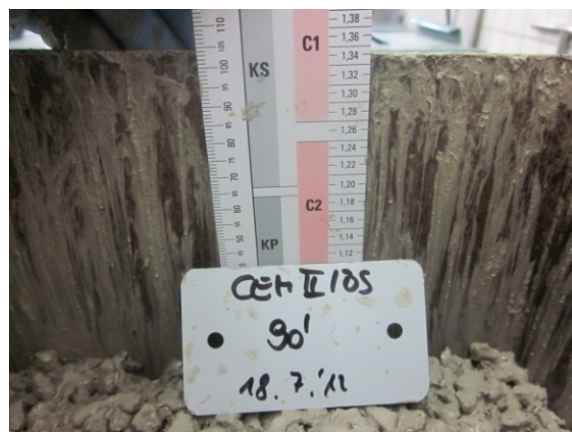
Abb. 11-14: Konsistenzverlauf CEM II/B-S 52,5R

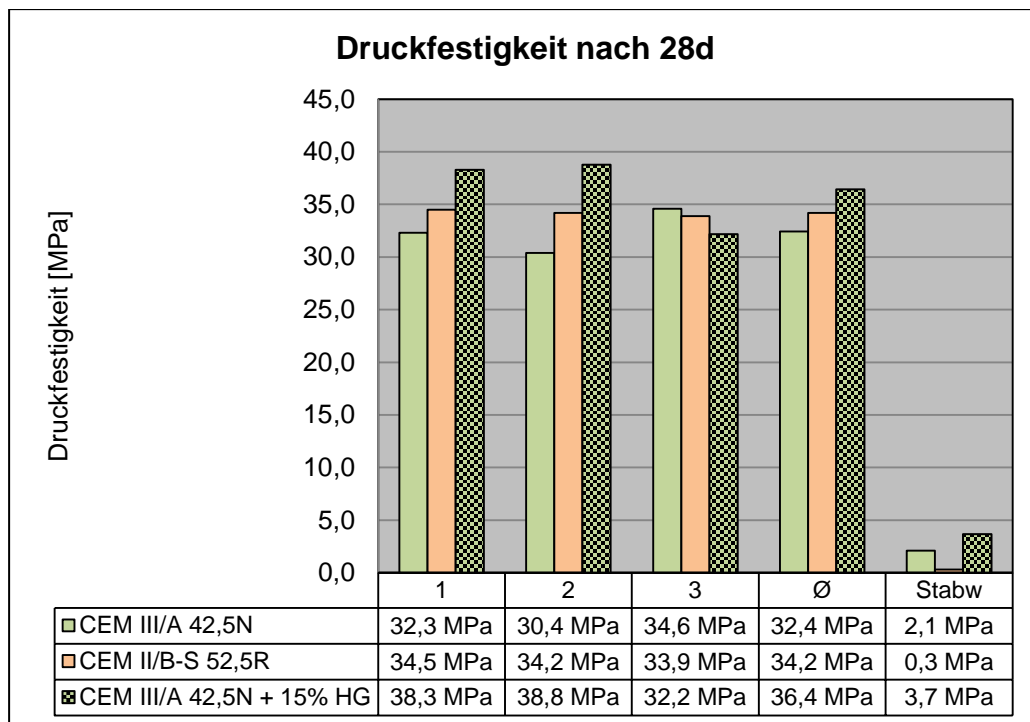
Diagramm 3: Druckfestigkeiten (2 Zementarten; Mittelwerte von je 3 Probekörpern)

Gewählte Druckfestigkeitsklasse für DBD: C25/30 (Vorhaltemaß: 3-5 MPa)

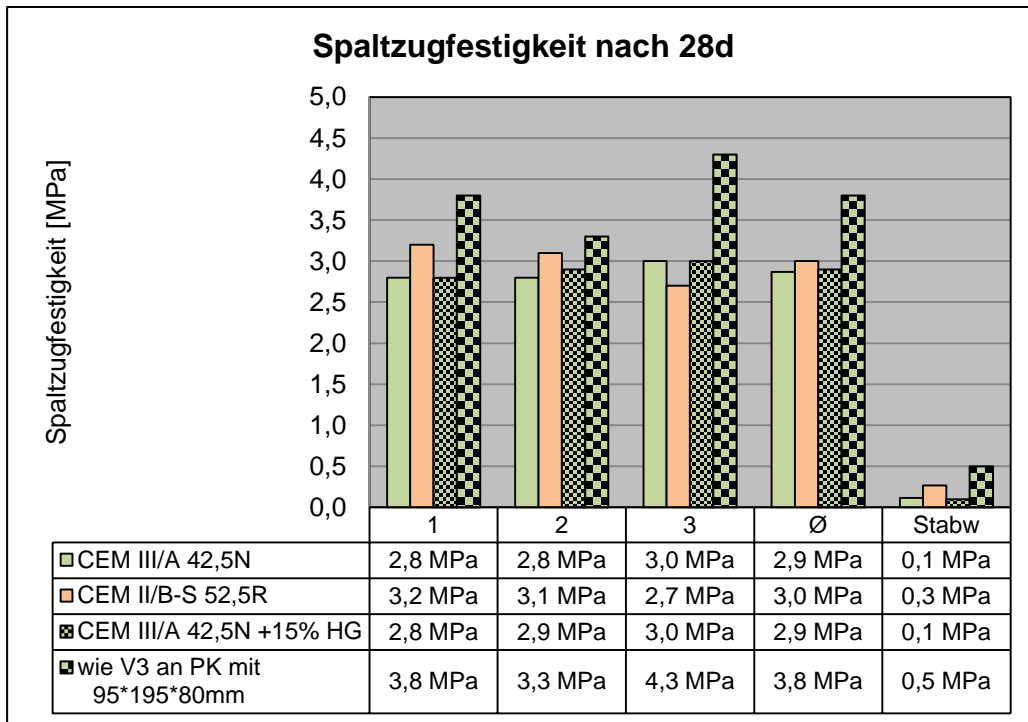
Diagramm 5: Spaltzugfestigkeiten (2 Zementarten; Mittelwerte von je 3 PK)

Gewählter Mindestwert der Spaltzugfestigkeit für DBD - Erprobungsstrecke: 2,7 MPa

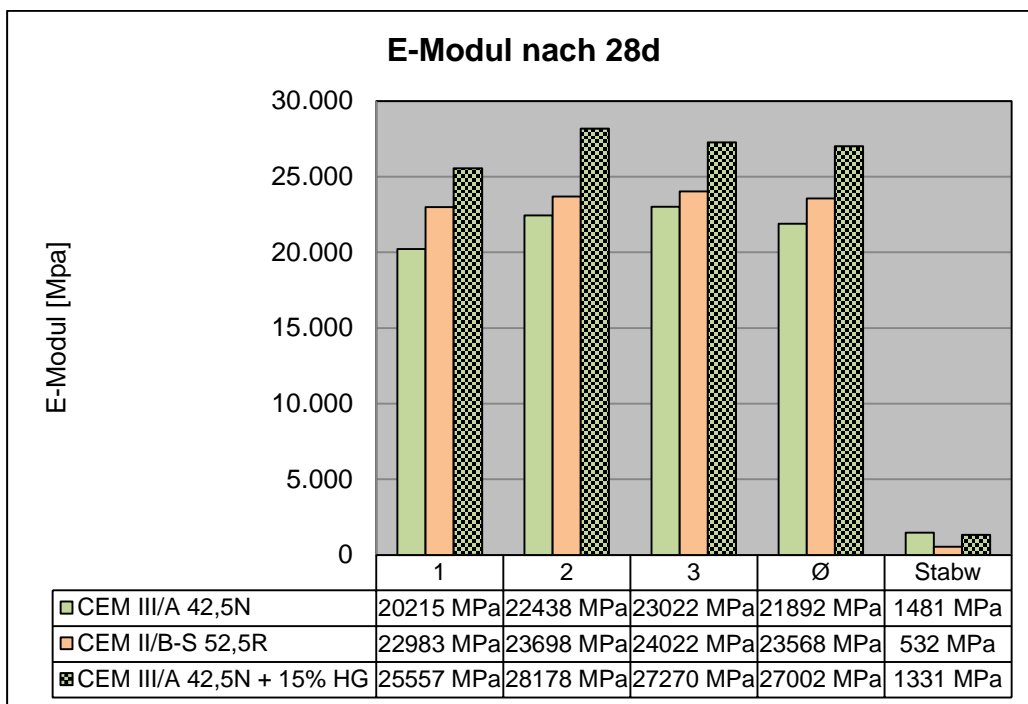
Diagramm 6: E-Modul (2 Zementarten; Mittelwerte von je 3 PK)

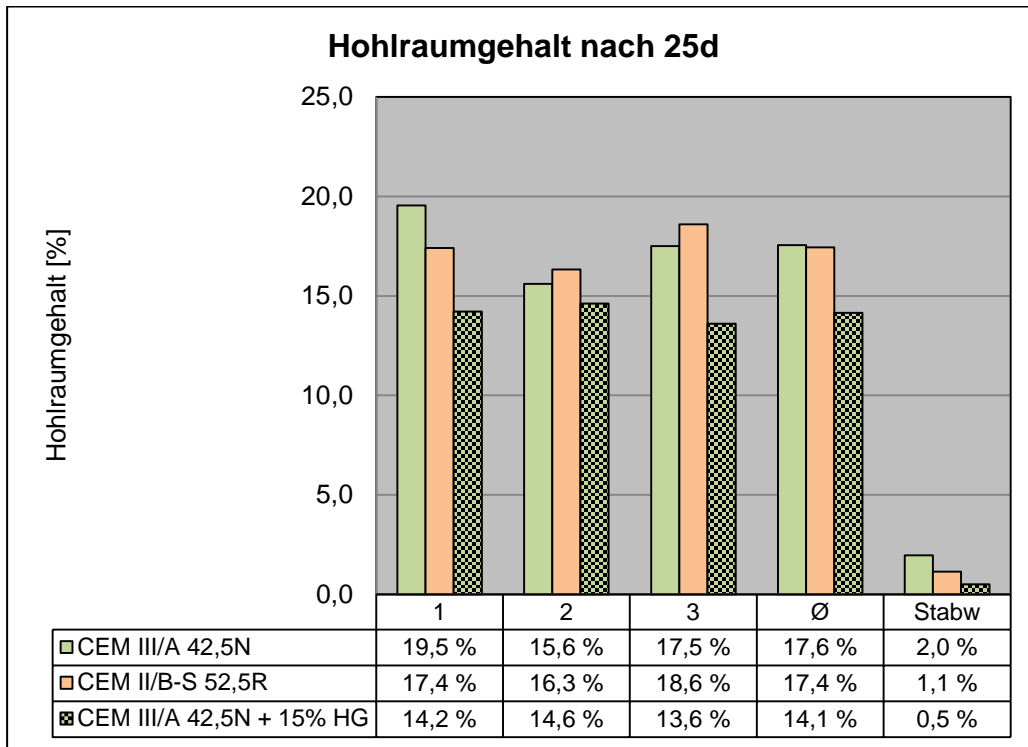
Diagramm 7: Hohlraumgehalte (2 Zementarten; Mittelwerte von je 3 PK)

Empfohlener Hohlraumgehalt gem. FGSV-Merkblatt /1/: ≥ 15 Vol.-%

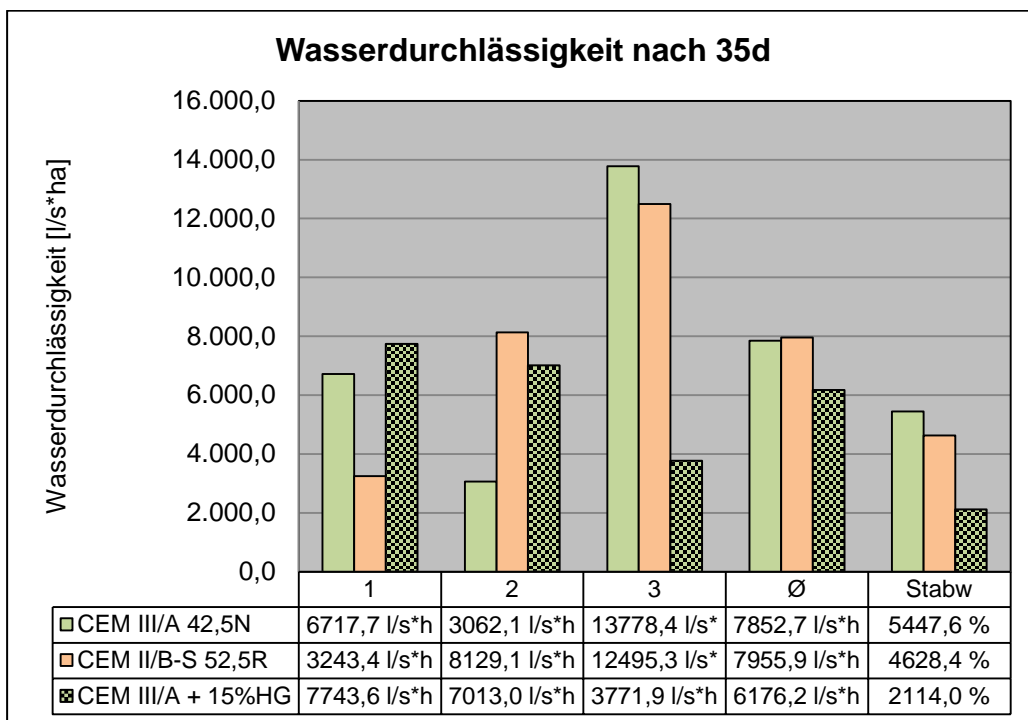
Diagramm 8: Wasserdurchlässigkeiten (2 Zementarten; Mittelwerte von je 3 PK)

Mindestwert der Wasserdurchlässigkeit gem. FGSV-Merkblatt /1/: $k_f \geq 5 \times 10^{-5}$ m/s

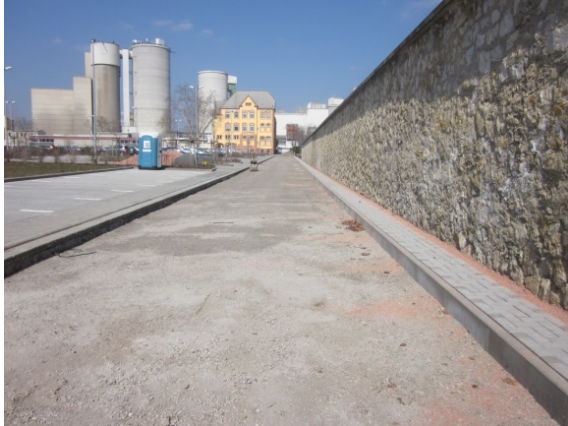
Abb. 16: Blick auf die ungebundene Tragschicht

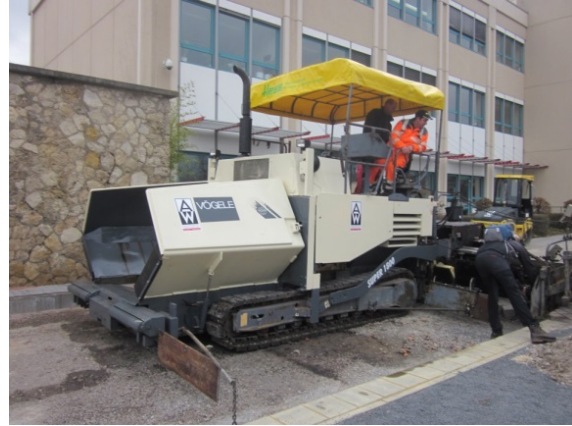
Abb. 17: Modifizierter Asphalt-Straßenfertiger

Den Einbau des Betons übernahm eine Asphaltstraßenbaukolonne, die vorher bezüglich des Themas Dränbeton geschult wurde. Die Betonage erfolgte mit einem eigens für den Beton-einbau modifizierten Asphalt-Straßenfertiger (Abbildung 17). Die Bohlenteile und die Auflagenflächen wurden so verändert, dass keine nachteiligen Bohlenabdrücke auf dem Beton zustande kommen. An beiden Seiten des Straßenfertigers wurde ein Rollensystem angebracht, damit die Bohle nicht absinken kann (Abbildung 18). Die 23 cm dicke Dränbetondeckschicht wurde ohne Straßenwalzen ausschließlich durch die Tampertechnik der modifizierten Einbaubohle verdichtet.

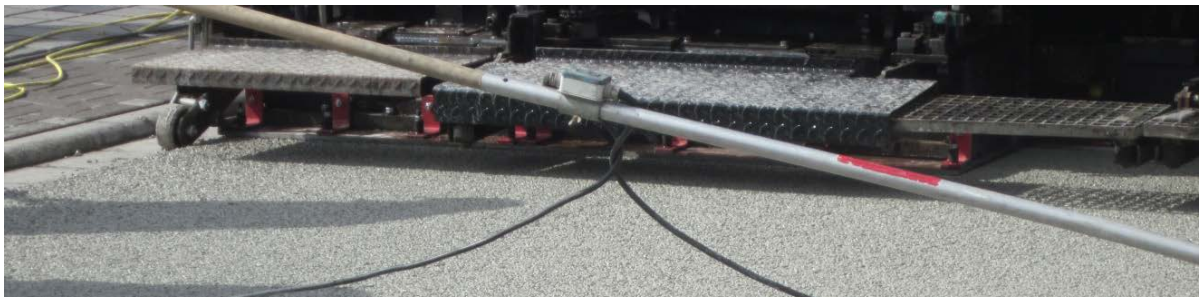
Abb. 18: Rollensystem an der Einbaubohle des Fertigers

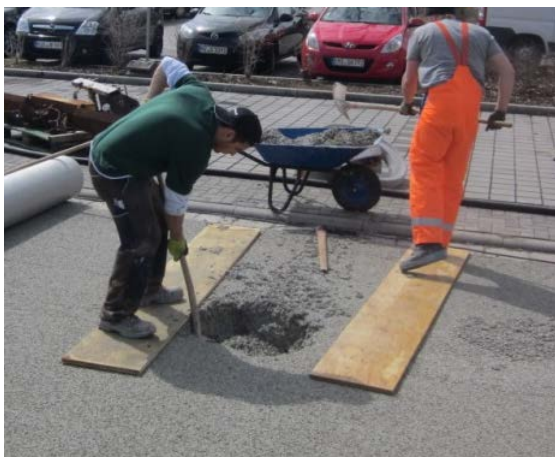
Abb. 19: Aushub der Aussparung für Schachtring

Die Aussparungen für die aufzubringenden Schachtringe und die Hydrantenschieber wurden per Hand ausgeführt (Abbildungen 19 und 20).

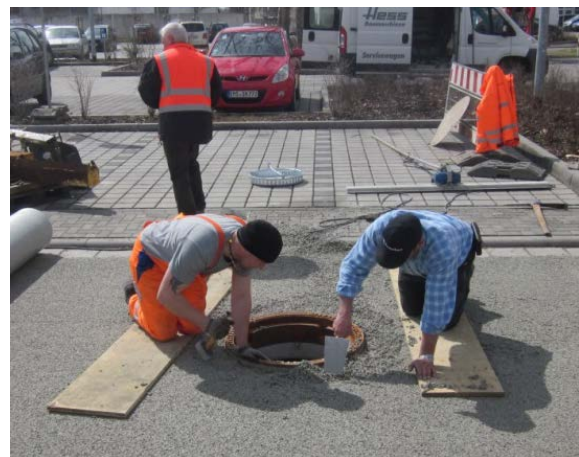
Abb. 20: Einbau eines Schachtringes

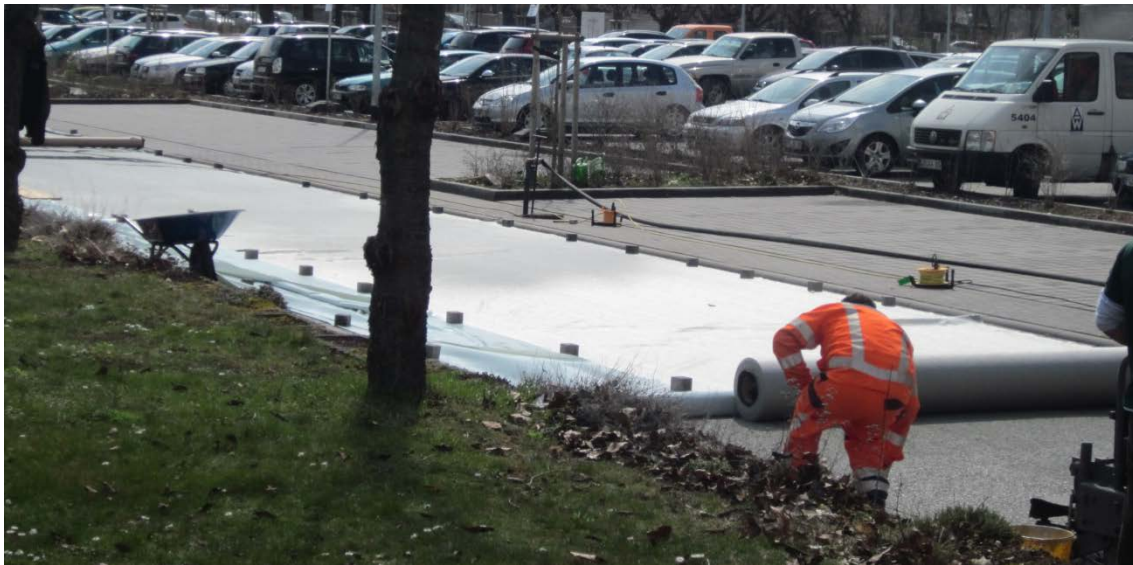
Abb. 21: Abdeckung der Oberfläche mit Folie unmittelbar nach dem Einbau (Nachbehandlung)

Zur Nachbehandlung wurde die komplette Straße unmittelbar nach dem Einbau mit feuchten Vliestüchern und PE-Folien für 14 Tage abgedeckt (Abbildung 21).

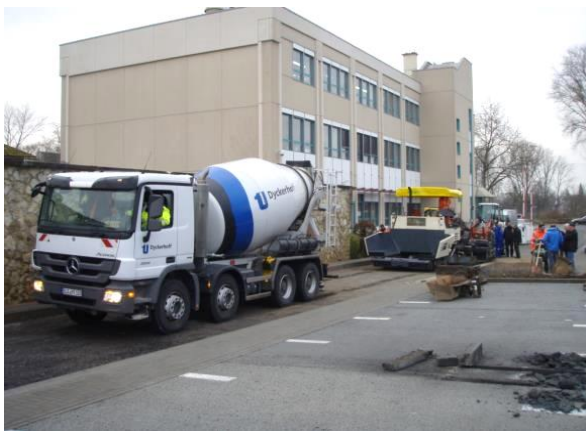
Abb. 22: Fahrmischer - Transport

Der Transport des Dränbetons erfolgte für die Erprobungsstrecke sowohl in üblichen Transportbeton-Fahrmischern (Abbildung 22) als auch in offenen, gegen Verdunstung durch Abdeckung geschützten, 3- und 4-achsigen Kippern (Abbildung 23).

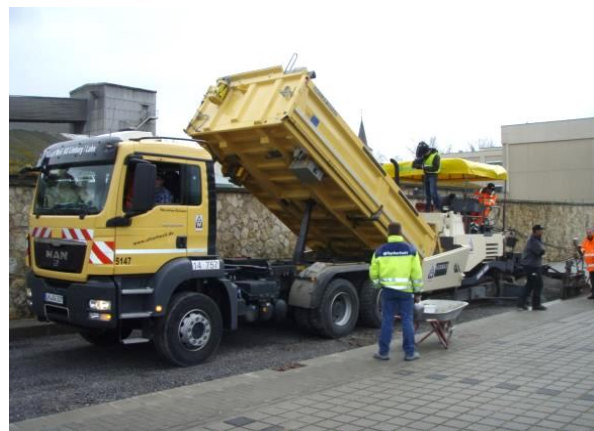
Abb. 23: Kipper - Transport (abgedeckt mit Plane)

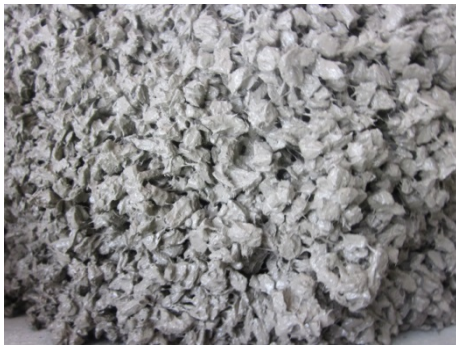
Abb. 24: Frischbeton

Von jedem Fahrzeug wurden sowohl im Transportbetonwerk als auch auf der Baustelle Proben für die Konsistenzbestimmung entnommen, es wurden die Betontemperatur, das Verdichtungsmaß und das Ausbreitmaß bestimmt (siehe Anlage 2). Es zeigte sich, dass das Ausbreitmaß für die Bewertung der Verarbeitbarkeit des Dränbetons kein geeignetes Prüfverfahren darstellt.

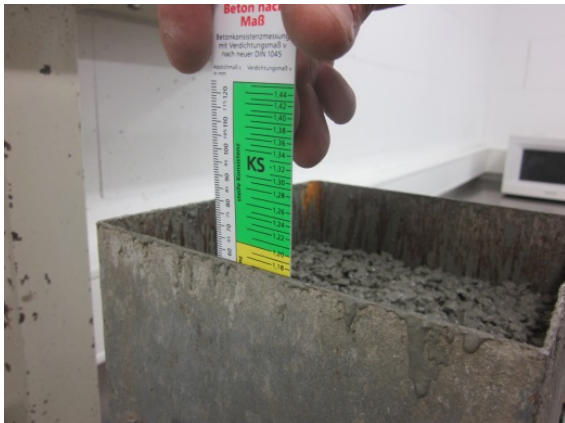
Abb. 25: Verdichtungsmaß

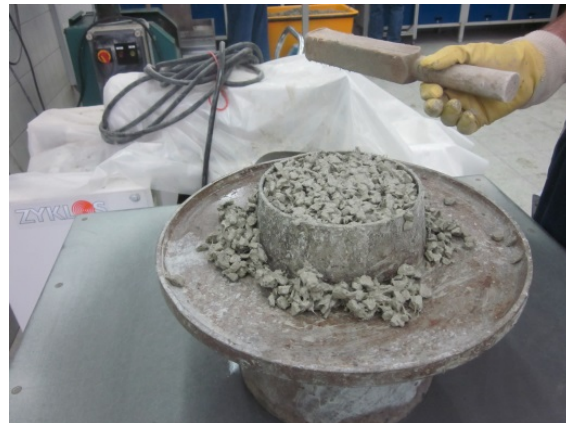
Abb. 26: Ausbreitmaß

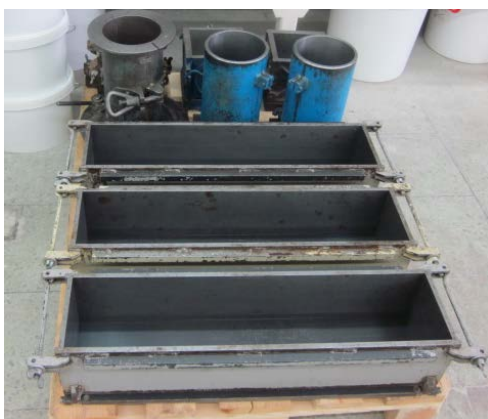
Abb. 27: Probekörperformen

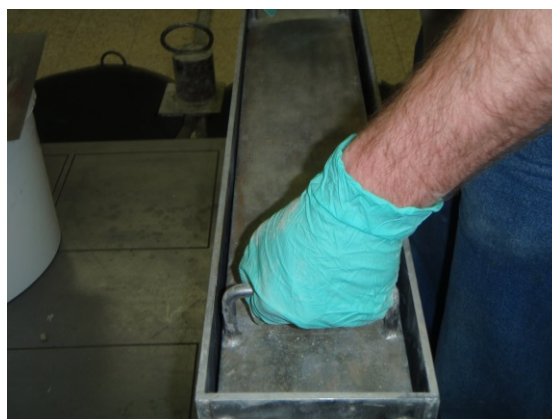
Abb. 28: Befüllung und Verdichtung der Probekörper

Die Herstellung der Probekörper erfolgte gem. der rechnerisch ermittelten Rohdichte. Entsprechend der Frischbetonrohichte wurde die erforderliche Füllmenge in die Form mit Aufsatzrahmen bei laufendem Hochfrequenzrütteltisch (Frequenz: 50 Hz) eingefüllt und voll-

ständig verdichtet. Zur Fertigstellung der Oberfläche wurde eine Auflast (12 kg Masse) mit Höhenanschlag verwendet, an der eindeutig sichtbar ist, wann das Prüfgefäß eben und bündig gefüllt ist (Abb. 28).

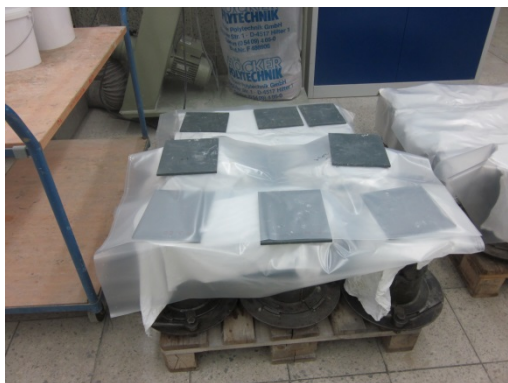
Abb. 29: Probekörper nach Herstellung

Die Probekörper wurden direkt nach der Herstellung mit feuchten Tüchern und Folie abgedeckt (Abb. 29). Nach einem Tag wurden die Probekörper ausgeschalt und in feuchten Tüchern mit Folie gelagert (Abb. 30). Hiermit wurde die notwendige Nachbehandlung des Dränbetons sichergestellt. Nach sieben Tagen kamen die Probekörper in die Klimakammer bei 20 °C und einer Feuchtigkeit von 65% r. F. Diese wurden dann nach 28 Tagen aus der Klimakammer entnommen und geprüft.

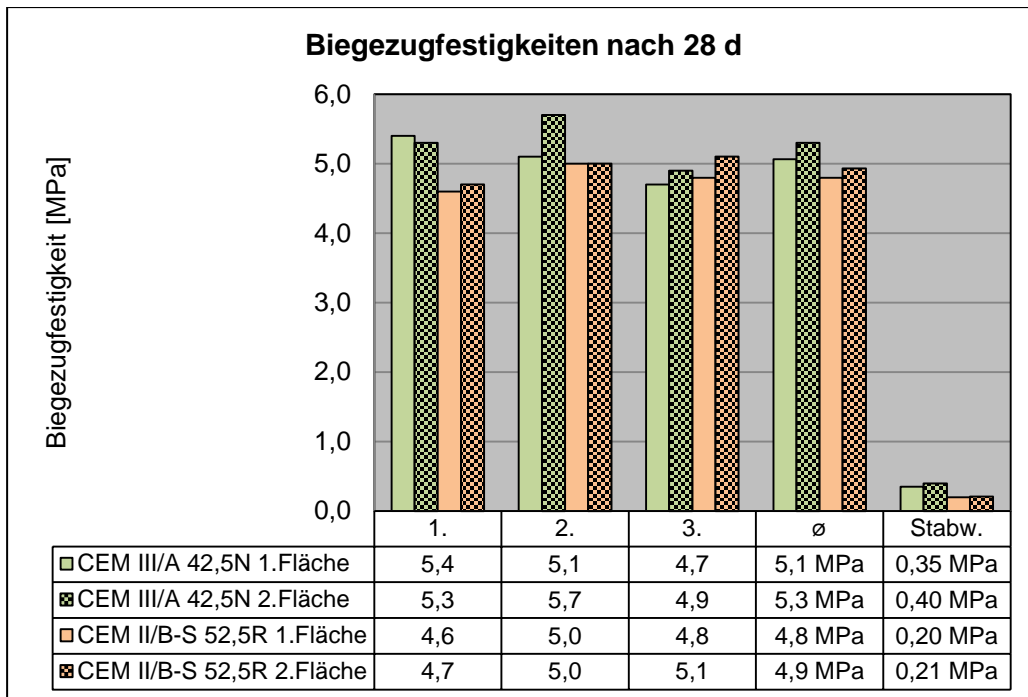
Diagramm 10: Biegezugfestigkeiten (2 Einbauflächen, 2 Zementarten; Mittelwerte von je 3 PK)

Gewählter Mindestwert der Biegezugfestigkeit für DBD - Erprobungsstrecke: 4,0 MPa

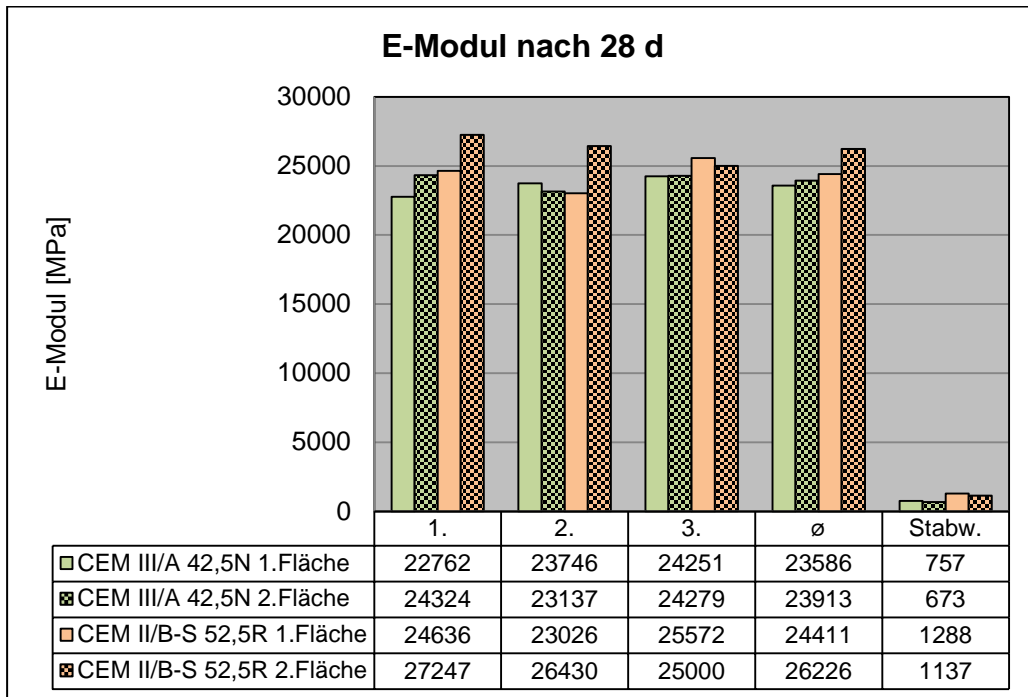
Diagramm 12: E-Modul (2 Einbauf lächen, 2 Zementarten; Mittelwerte von je 3 PK)

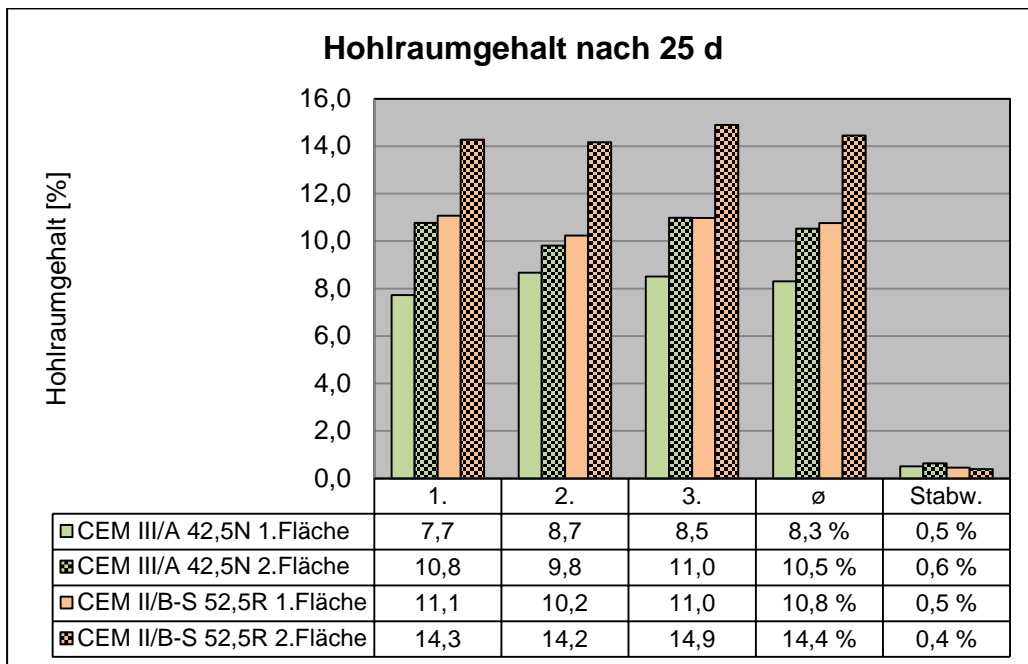
Diagramm 13: Hohlraumgehalt nach 25 d (2 Einbauf lächen, 2 Zementarten; Mittelwerte von je 3 PK)

Empfohlener Hohlraumgehalt gem. FGSV-Merkblatt /1/: ≥ 15 Vol.-%

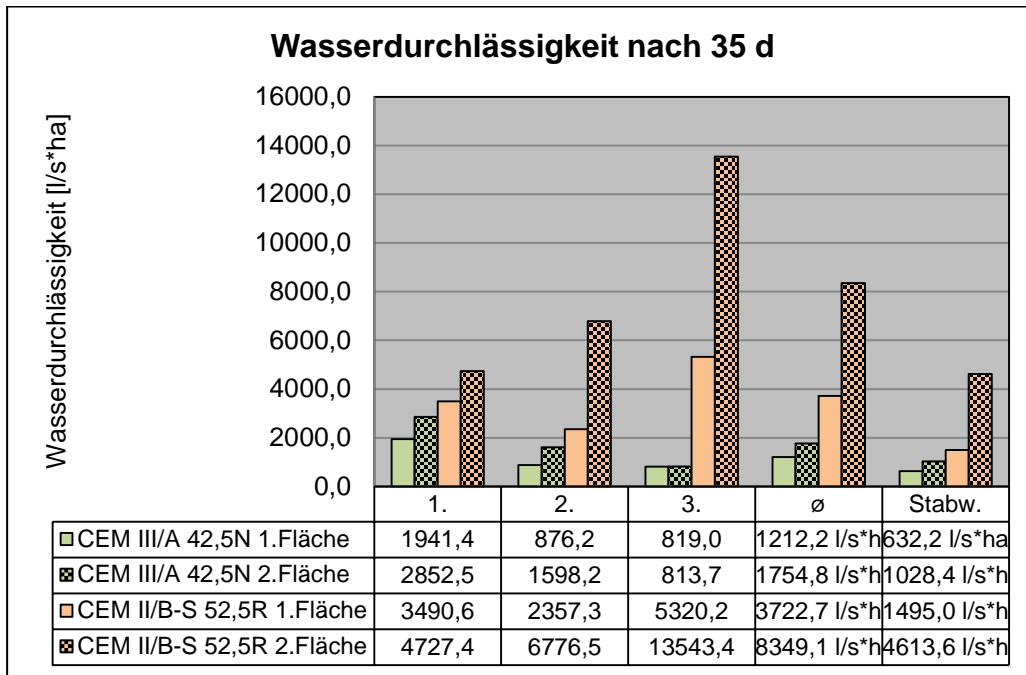
Diagramm 14: Wasserdurchlässigkeit (2 Einbauflächen, 2 Zementarten; Mittelwerte von je 3 PK)

Mindestwert der Wasserdurchlässigkeit gem. FGSV-Merkblatt /1/: $k_f \geq 5 \times 10^{-5}$ m/s

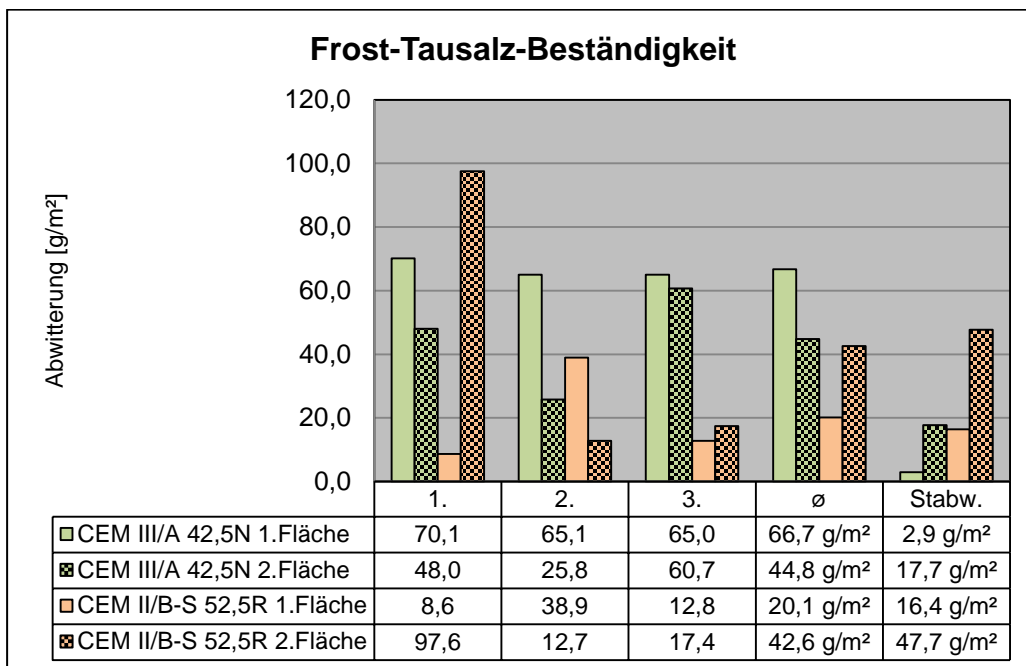
Diagramm 15: Frost-Tausalz-Beständigkeit (2 Einbauflächen, 2 Zementarten; Mittelwerte von je 3 PK)

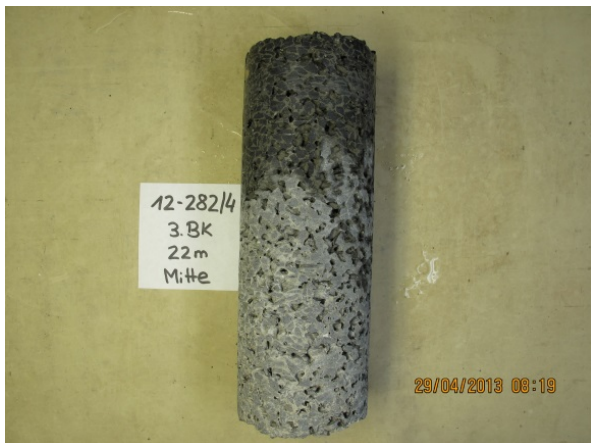
Abb. 31: Bohrkern CEM III/A 42,5 N

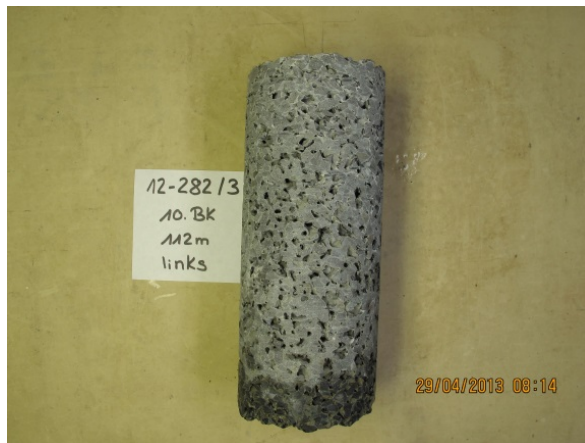
Abb. 32: Bohrkern CEM II/B-S 52,5R

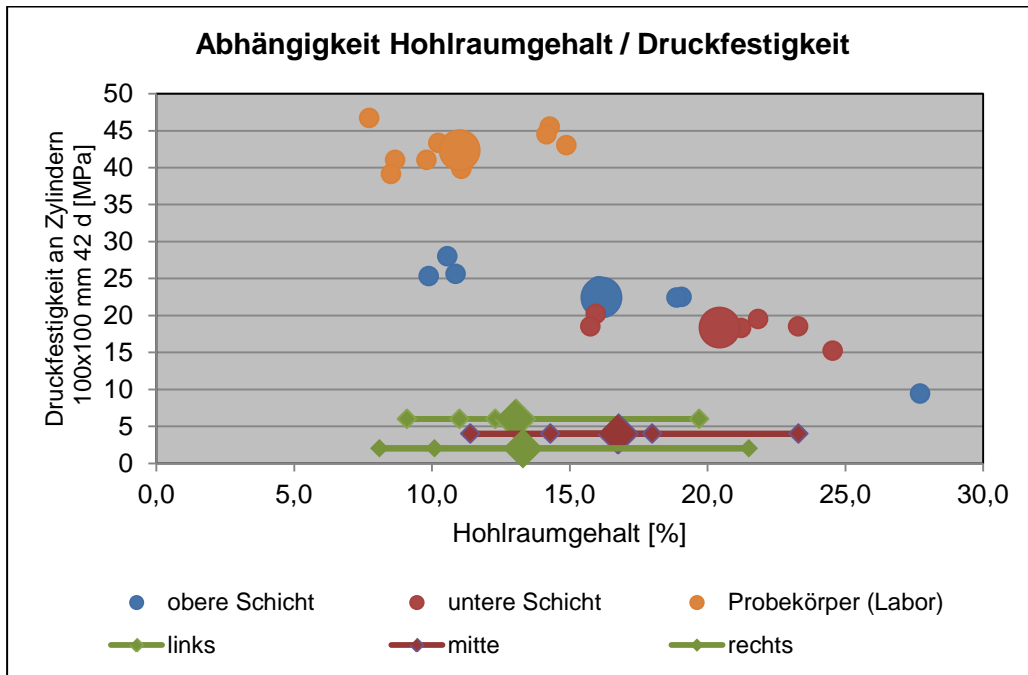
Diagramm 16: Darstellung der Abhängigkeiten des Hohlraumgehaltes zu den Druckfestigkeiten

An den entnommenen Bohrkernen wurden relativ hohe Schwankungen hinsichtlich des freizugänglichen Hohlraumgehaltes über die Schichtdicke und –breite ermittelt (Tab. 2). Dies deutet auf einen Optimierungsbedarf für die Einbaukonsistenz und –technik hin.

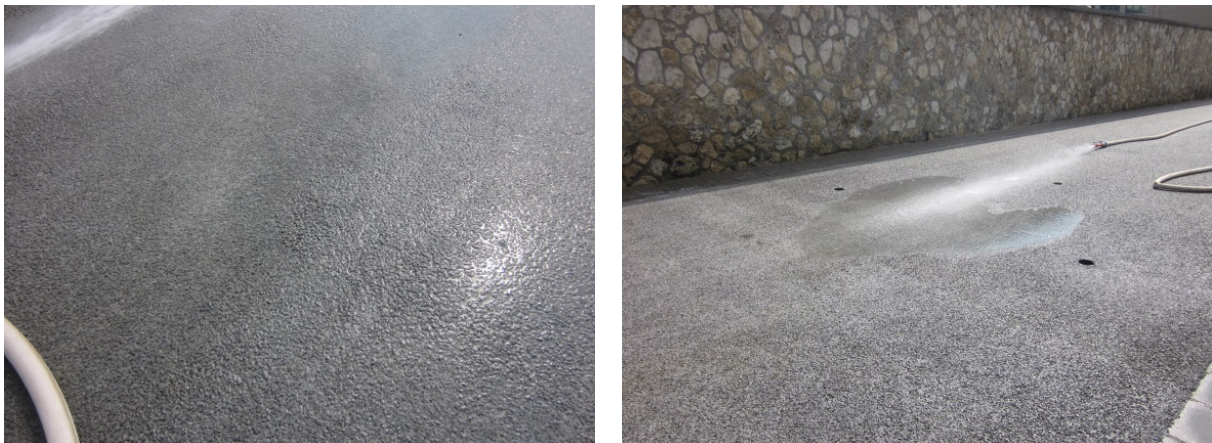
Abb. 36+37: Bewässerung der Straße

Nach einer 14 – tägigen Nachbehandlung mit feuchtem Vlies und Folie wurde die Straße für den normalen Verkehr wieder freigegeben. Vorher wurde die Fläche noch bewässert, um eventuelle Unterschiede der Dichtigkeit zu sehen.

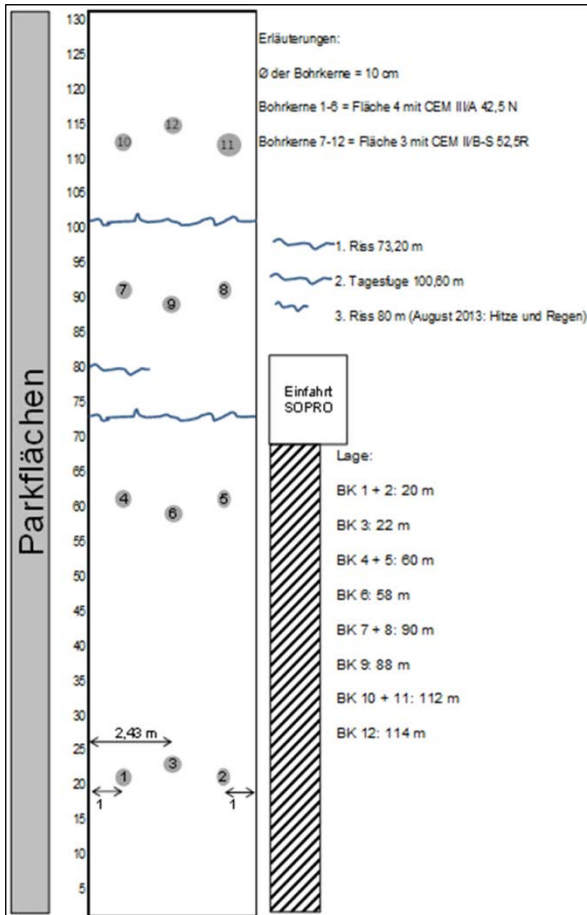
Im Mai 2013 wurde auf der Fläche 4 (CEM II/B-S 52,5R) ein durchgehender Riss entdeckt (Station 73,20m).

Beim Einbau am 11.04. wurde der Betoneinbau aufgrund eines technischen Fehlers im Transportbetonwerk unterbrochen. Hinter der entstandenen Arbeitsfuge ist in der Folge ein durchgehender Riss (Station 100,60m) aufgetreten.

Bei erneuter Begehung der Testflächen im August 2013 wurde ein weiterer Riss bei ca. 80m festgestellt. Dieser ist allerdings nicht durchgehend.

Abb. 38: Rissdokumentation

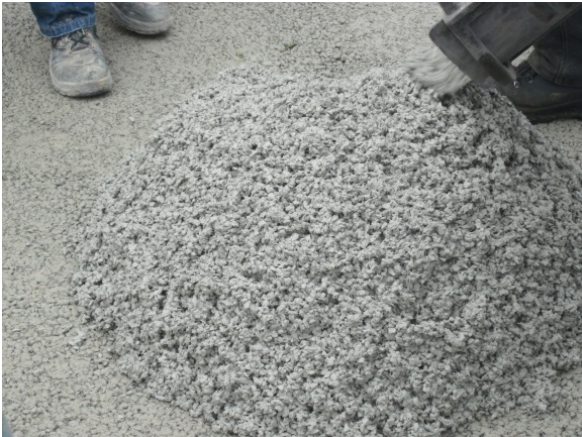
Abb. 41: Betonlieferung

Im Rahmen der Erprobungsstrecke wurde auch die Möglichkeit des Handeinbaus getestet. Hierfür wurde ebenfalls eine Rezeptur mit Polymer verwendet und eine Einfahrt am 15.05.2013 betoniert (s. Abb. 41 bis 43). Der Beton war von der Konsistenz her steifer als beim Einbau mit Straßenfertiger. Das gemessene Verdichtungsmaß im Transportbetonwerk lag bei 1,28. Der Beton wurde einschichtig eingebaut und mit Hilfe einer Walze verdichtet. Die Fläche wurde zur Nachbehandlung 14 Tage mit einer Folie abgedeckt.

Insgesamt waren sowohl die Einbautechnologie und die Nachbehandlung für diesen Dränbeton offensichtlich unzureichend, denn nach nur 2 Monaten wurden auf der Fläche (ca. 36,2 m²) schon rund 6,5 kg nicht eingebundener Splitt entfernt und gewogen.

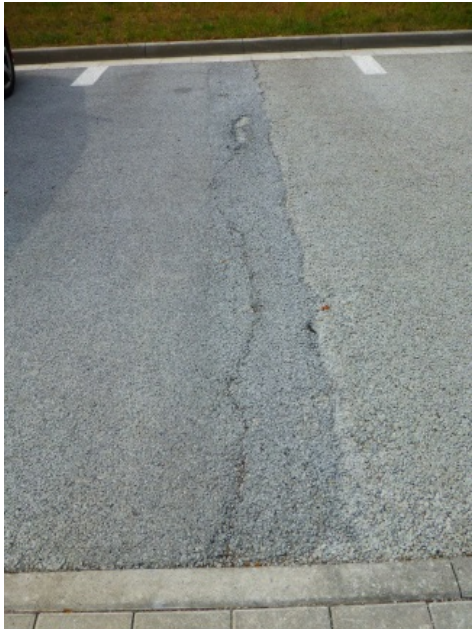
Abb. 44: Rissbildung Parkplatz

Im Mai 2011 wurden die Parkflächen vor dem WDI mit Dränbeton ohne Polymer betoniert. Der Beton war für den Handeinbau zu steif und stellenweise auch schon zu alt (Abbildungen 44 und 45). Diese Flächen wurden genutzt, um Möglichkeiten der Sanierung aufzuzeigen. Hierfür wurden an zwei Stellen ca. 1 m breite Streifen herausgesägt und per Handeinbau mit Dränbeton mit Polymer saniert (Abb. 46 bis 49).

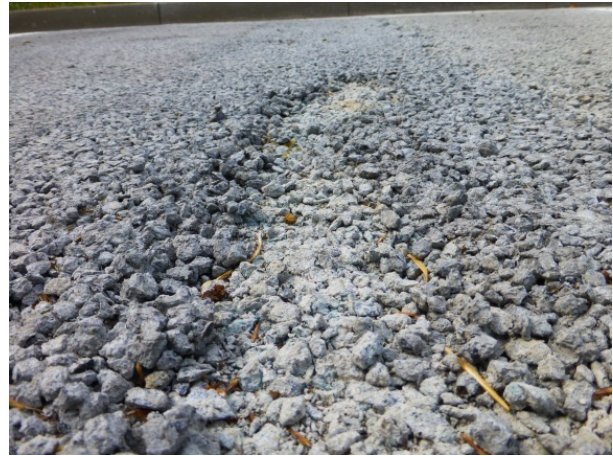
Abb. 45: Schadensbild

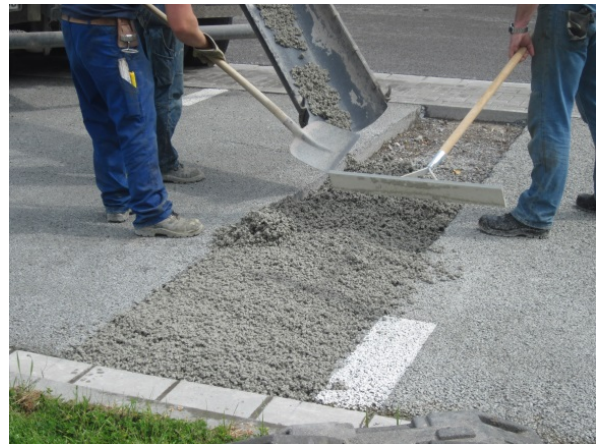
Abb. 47: Sanierung

Die Arbeiten waren insgesamt gut durchführbar, auch das Ergebnis ist zufriedenstellend. Eine manuelle Reparatur von Dränbetonflächen erscheint somit mit überschaubarem Aufwand einfach und zielführend durchführbar.

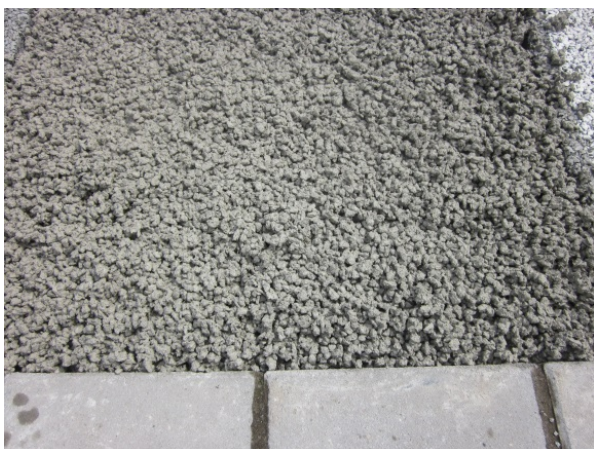
Abb. 48: Beton vor dem Verdichten

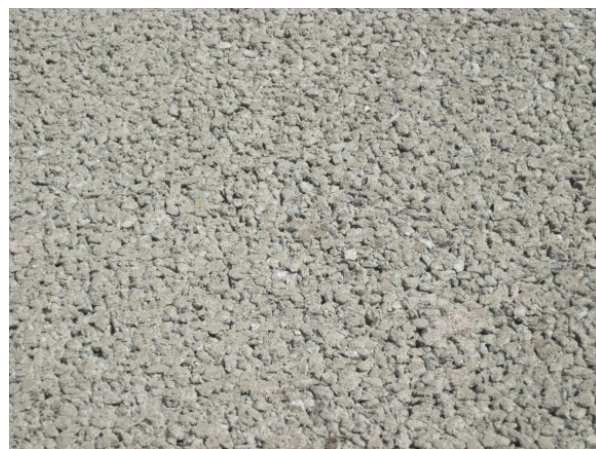
Abb. 49: Beton nach dem Verdichten
